## Case: Onderwater inspectie Utrechtse werfkades

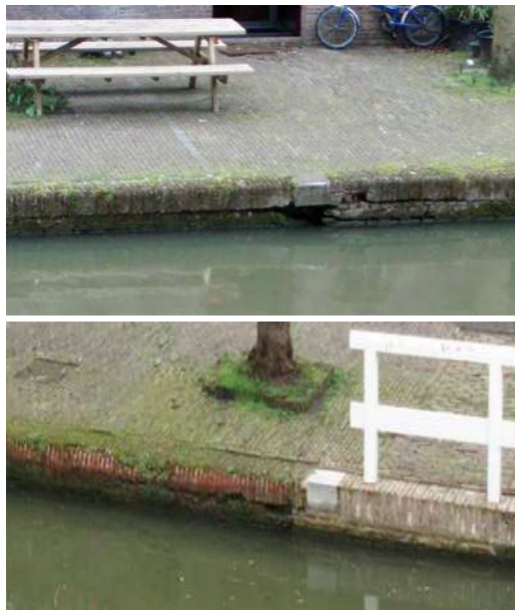
Schade aan Utrechtse werfkades

Langs de werven zijn meterslange scheuren in het metselwerk van de kades zichtbaar. Voegwerk is verdwenen en stenen vallen uit de kade. En dat is nog maar het zichtbare deel.

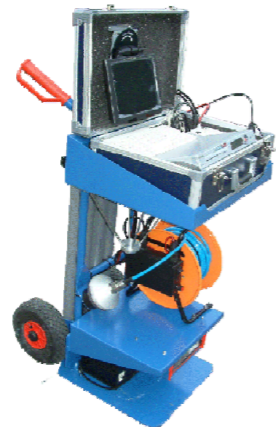
Monitor op steekwagen

De gemeente Utrecht heeft budget gereserveerd om de noodzakelijke onderhoudswerkzaamheden te laten verrichten. Voorheen werd inspectie vooraf door duikers uitgevoerd. Zij filmde de scheuren en maten de grootte op. Deze kostbare werkwijze is drastisch vereenvoudigd. Camtronics ontwierp een handige steekwagen met koffermonitor en opnameapparatuur. De camera met lichtring werd voorzien van een verlengstok en een speciaal opnameraam waarmee men tijdens het filmen de grootte van scheuren kan waarnemen. Aldus kan men op het droge de toestand van de kade nauwkeurig inspecteren.
